Energiewende von unten.doc, 25.04.2016

Am Beispiel der Sanierung eines Hauses in einer kleinen Siedlung in Freiburg Haslach-Weingarten wird gezeigt was zum Energiesparen alles möglich ist. Das Haus ist eines von 34 gleichen Häusern die 1973 von der Schönberg Wohnbau gebaut wurden.

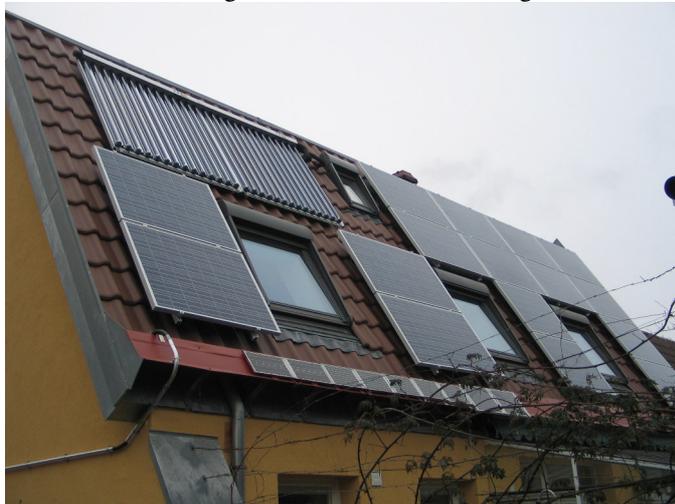
Bild 1. Dach Britzingerstr. 36 in 79114 Freiburg.

Bild 1 zeigt den Zustand von Dach nach 2013, nach der Installation der Fotovoltaik mit 3,5 kw peak.

Die kleinen Fotovoltaik Module unten dienen nur zum Laden von Elektrowerkzeugen und Fahrrädern in der Gartenhütte.

Sie stellen in Verbindung mit 12V Bleibatterien mit 3 kwh Kapazität und einem 1 kW Wechselrichter eine Strom Notreserve dar.

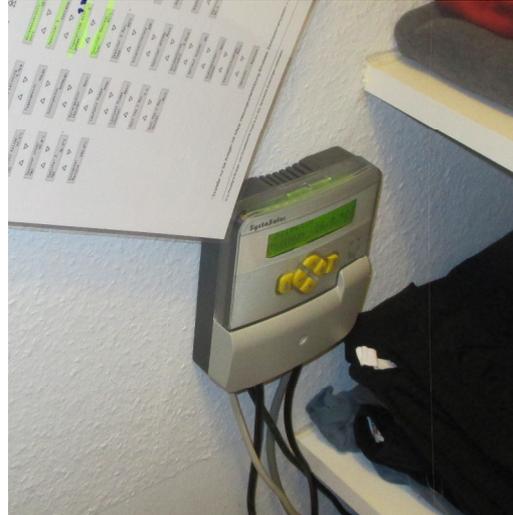
Bild 2, Paradigma Aqua Solar-Warmwasser-Regler in Kleiderkammer ablesbar und bedienbar.

Die Eigenbau WW. Solarsteuerung wurde ersetzt und ist jetzt vom Kleideraum im Obergeschoss bedienbar. (Ehemals WC.) Zuvor war die Eigenbau Steuerung im Kriech Speicher Bild 5 bei der Wassertechnik untergebracht.

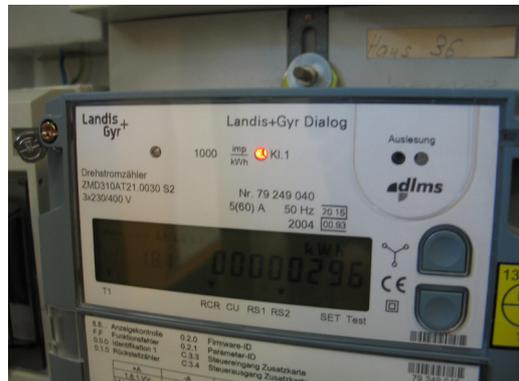
Bild 3, Solarelektrik Badenova Zähler im Hausanschlussraum.

Der Zähler im Bild 3 erfasst den Netzbezug und die Rückspeisung.

Er ist jedoch für einen Batterieladebetrieb und eine optimalen Eigenverbrauchssteuerung nicht gut genug geeignet, weil er zu wenig Zählimpulse pro kwh abgibt. Jetzt nur 22% Eigenverbrauch des selbst erzeugten Stromes.

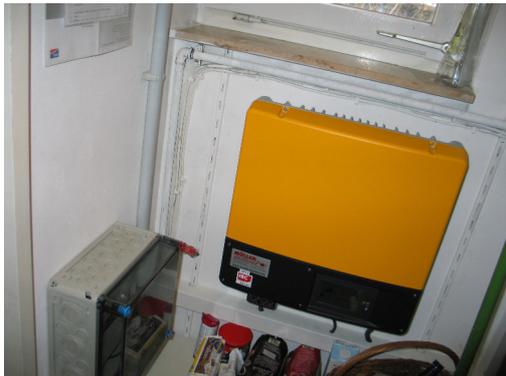
Bild 4, Solarelektrik Wechselrichter in Hausanschlussraum

Der SMA Sonny Boy 4kW Wechselrichter kann leider keinen Inselbetrieb stützen und kann keinen Speicher laden.

Er muss beim geplanten Speichereinbau ersetzt werden.

Im Sommer wird das Kipfenster über dem Wechselrichter geöffnet zur Kühlung.

Links der vorgeschriebene Maxbegrenzer auf 70%, der noch nie in Aktion trat.

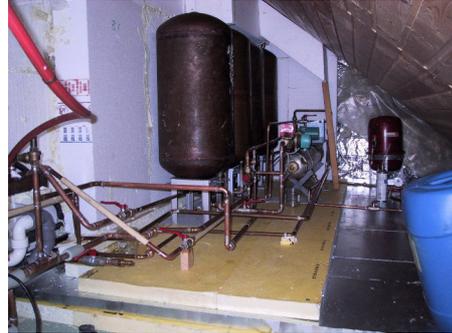
Bild 5, Warmwasser Solar Speicher in beengter Einbausituation in unbenutztem Raum hinter dem Bad, - Kriechspeicher,- noch ohne die vordere Styroporeinhausung.

Zu Bild 5: Die Warmwassertanks bestehen aus 4 hintereinander geschalteten ehemals Kupfer Elektroboilern.

Der Speicher 1 vorne, Speicher 4 hinten. In Speicher 4 ist das heißeste Wasser, in Speicher 1 das kälteste. Insgesamt 320 Liter plus 130 Liter unter der Therme für Warmwasser.

Bild 5 zeigt den Zustand noch vor 2010.

2010 wurde eine Paradigma Solarstation und ein neues Ausdehngefäß re. hinten eingebaut.

Unter den Speichern liegt eine Blech-Wanne mit Überlauf ins Abwasserrohr. Ein Wassermelder in der Wanne stellt die Kaltwasserzufuhr ab wenn ein Leck auftritt.

Die Speicher 1-4 sind mit 25 cm dickem Styropor eingehaust.

Der liegende Wärmetauscher Nr. 5, unter der grünen Pumpe 2, gibt die Solarkreiswärme an das Brauchwasser in den 4 Speichern ab.

Das Ausdehngefäß für den Solarkreis, ganz rechts unten im Plan und im Bild 5, befindet sich rechts hinten neben dem Styroporhaus.

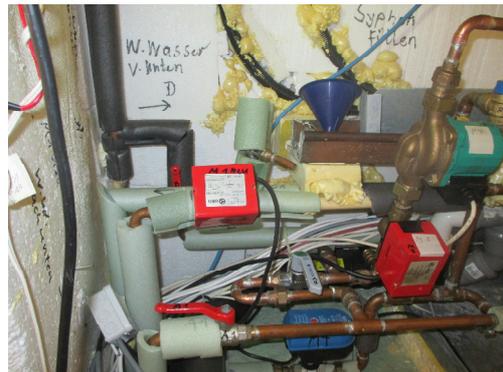
Bild 6, Wasser Hähne im Solarspeicherraum hinterm Bad.

Hähne, Pumpe 7 und Motorventile. Das blaue M4 stellt den Kaltwasserzulauf ab, bei einem Leck. Dazu gibt es eine ausführliche Bedienanleitung.

Die Vorderwand am Styroporhaus rechts, siehe Bild 6 und 7, kann in 4 Stücken nach vorne herausgezogen oder nur zur Wartung der Anlage verschoben werden.

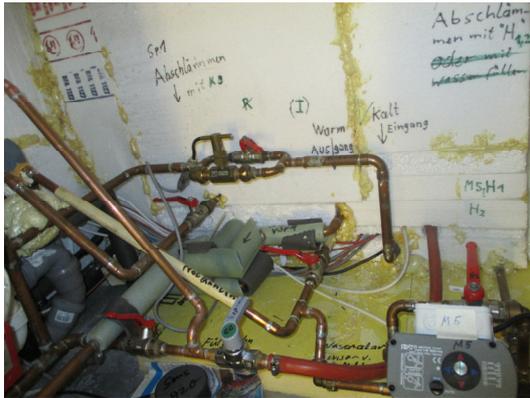
Bild 7, Weitere Wasser Hähne im Solarspeicherraum hinterm Bad.

Die Styroporeinhausung trennt die heißen Speicher von den anderen Bedienelementen.

Rechts unten im Bild 7 ist das Notkühlventil M5 zu sehen, das vorsichtshalber eingebaut wurde.

Es ist noch nie in Aktion getreten, weil bei vollen WW-Speichern die Pumpe P1 vom Solarkreis abstellt und der Kollektor dann bis zum Abend in Dampf geht. Er schiebt dann das Dampfvolument in den Ausdehnsspeicher.

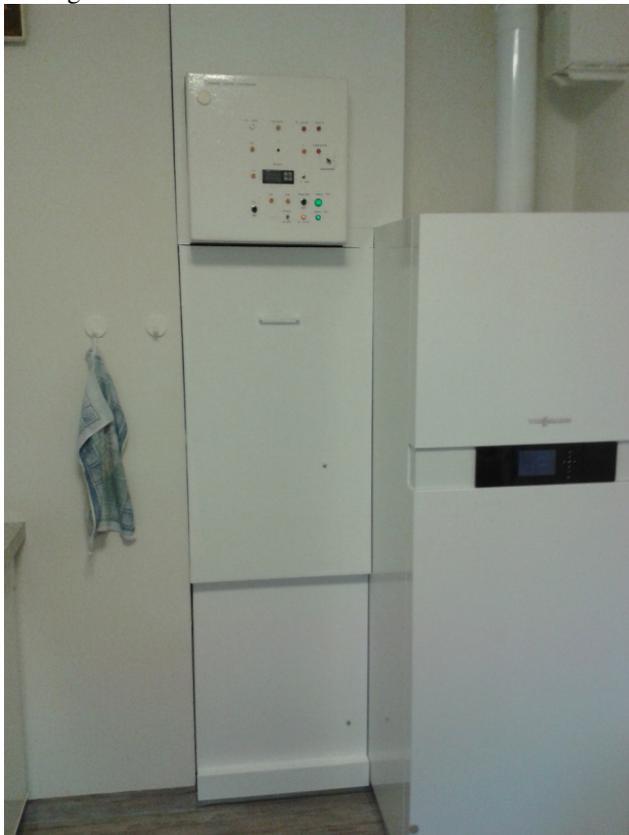
Bild 8, Viessmann Kombitherme mit Steuerkasten links, ein Eigenbau im Kleinschaltschrank.

Zu Bild 8. Seit Oktober 2015 ist die Vitodens 222F, Viessmann Kombi Brennwert Therme mit 130l Warmwasserspeicher darunter installiert. Sie hat den alten Eigenbau Warmwasserspeicher und die alte Paradigma Brennwerttherme ersetzt.

Der Steuerkasten links im Bild 8 steuert die Therme und die Ofen- und Solar-Warmwasser Erzeugung.

Es gibt eine elektrische Sommer – Winter Umschaltung, damit die Therme im Sommer kein WW. erzeugt.

Die Verkleidung links im Bild 8 ist leicht abnehmbar.

Darunter befinden sich Umschaltventile und die Heizwasser Nach-Fülleinrichtung. Siehe Bild 9.

Eine neue Eigenbau Steuerung der Wärmeeinbringung in die Warmwasserspeicher, in Verbindung mit einer neuen Heiztherme, wurde 2015 eingebaut. Siehe Bild 8.

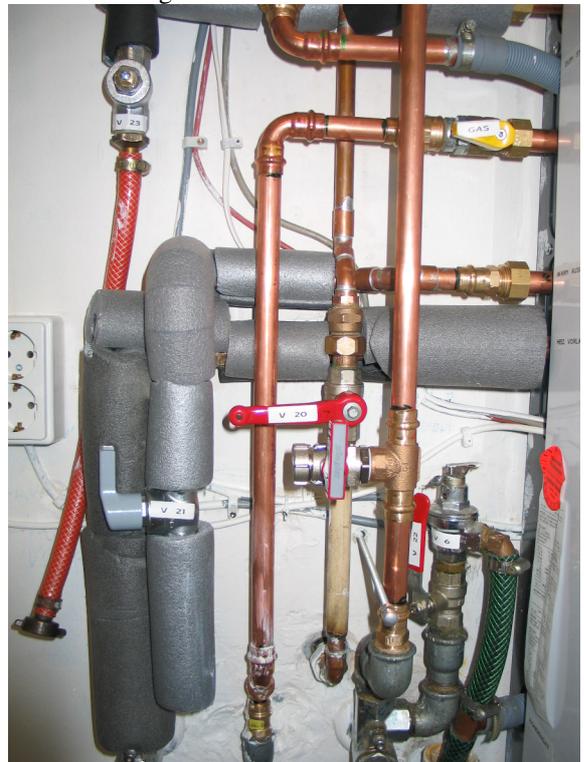
Bild 9, Rohre neben der Therme in der Küche unter der Abdeckung vom Bild 8.

Unter den Rohren und der Therme ist eine Bodenwanne angebracht.

Sie fängt Leckagewasser auf.

Ein Wassermelder gibt ein Akustisches Signal bei einer Leckage.

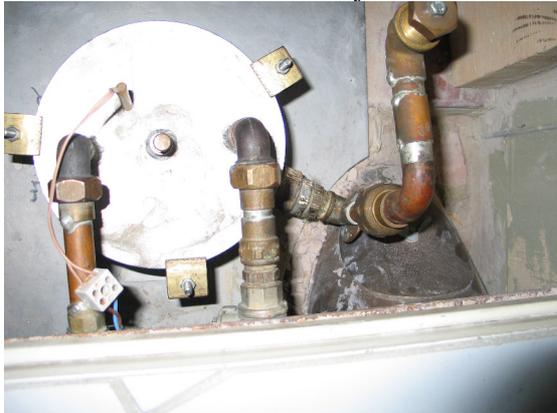
Bild 10, Blick von oben auf den drucklosen Wärmetauscher im Kachelofen, für die zusätzliche Warmwassererzeugung oder zum Beheizen des Ofens mit Überschuss Solarwärme im Frühjahr.

Der Kachelofen speist mit ca. 1kw Leistung in das Warmwassernetz ein.

Im Winter geht damit die Speichertemperatur im Speicher 1 unten nie unter 30 Grad C. Die Legionellen Bekämpfung geschieht im Warmwasserspeicher unter der Therme. Der immer auf 60 Grad gehalten wird. Im Sommer heizt der Solarspeicher den Speicher unter der Therme auf über 60 Grad C durch Umschichtung auf.

Auch der Kachelofen mit 5 kW Leistung, speist über den in ihn eingebauten Wärmetauscher 5 im Bild 10, Wärme mit ca. 1kW in die Warmwasser Speicher 1-4 ein.

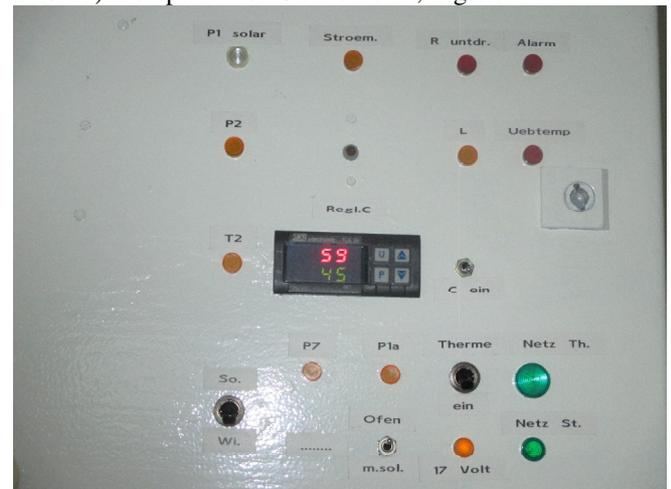
Bild 11, Frontplatte von Steuerkasten, Eigenbau:

Pumpen Kontroll Leuchten:

P1 = Solarkreispumpe, Wärme vom Kollektor zum Tauscher 5.

P1a = Ofenwärme zum Tauscher 5.

P2 = Wasser vom Tauscher 5 zu Brauchwasserspeichern 1-4

P7= Wasser in Thermenspeicher im Sommer mit Solar erwärmen. –Umschichtpumpe–.

Die Steuerung im Bild 11 ist mit einer einfachen Logik und ohne komplizierte Elektronik aufgebaut. Damit kann sie der versierte Elektriker verstehen oder zumindest warten.

Am Regler C ist die Temperatur des Speichers 5 oben gemessen, hier 59 Grad C, zu sehen.

Bei längeren Sonnenpausen im Sommer erlaubt der Regler C der Therme das Wasser im Speicher 5 bis auf den Sollwert nachzuheizen. Der Sollwert ist hier mit 45 Grad C zu sehen.

Der Kachelofen wird auch umgekehrt im Herbst- und Frühjahrsbetrieb mit der überschüssigen Solarwärme mit ca. 1kw Leistung für ca. 2 h pro Tag bei Sonne über den Tauscher im Kachelofen, Bild 10 aufgeheizt. Der Temperatur Sensor im Bild 10, an der Lüsterklemme, geht zur Eigenbau Steuerung im Bild 11.

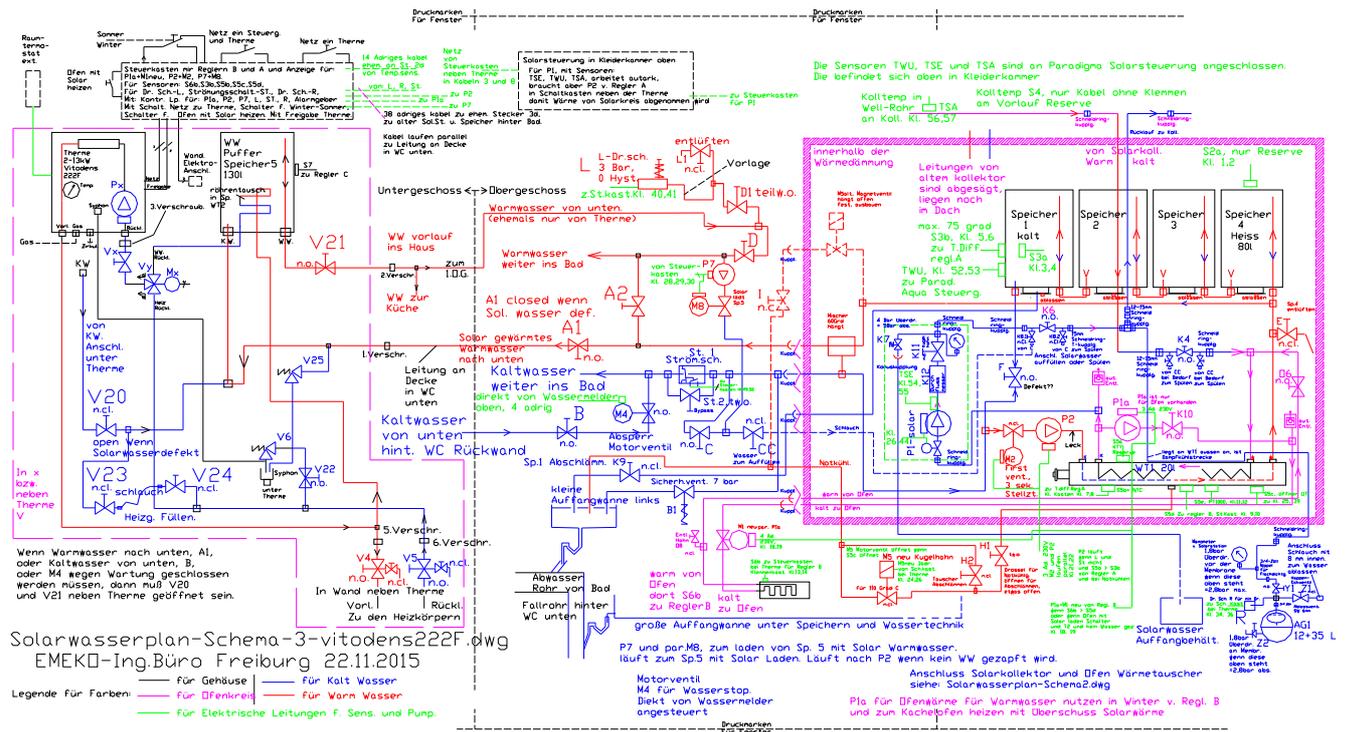
Bild 12, Gesamtplan, Wasserplan für die Erzeugung von Warmwasser, das mit Gas, Solar und Kachelofen erwärmt wird.

Der Hydraulik Plan wurde seit 1985 selber entwickelt und immer wieder verbessert und angepasst.

Der Teil links, **der mit einer Magenta gestrichelte Linie umrandet ist**, zeigt die Wasserleitungen, Hähne, Ventile neben der Therme.

Die Kennzeichnung mit einer gestrichelten senkrechten schwarzen Trennlinie ist für die Bauteile im Untergeschoss neben der Therme links von der Linie und im Obergeschoss rechts von der Linie.

Im Obergeschoss, hinter dem Bad und hinter der Kleiderkammer, in der Mitte des Plans, befinden sich die Leitungen und Ventile die vor dem Styroporhaus liegen. Im Styroporhaus befinden sich die Bauteile die im Plan innerhalb der **schraffierten, dicken Magenta Umrahmung** liegen.

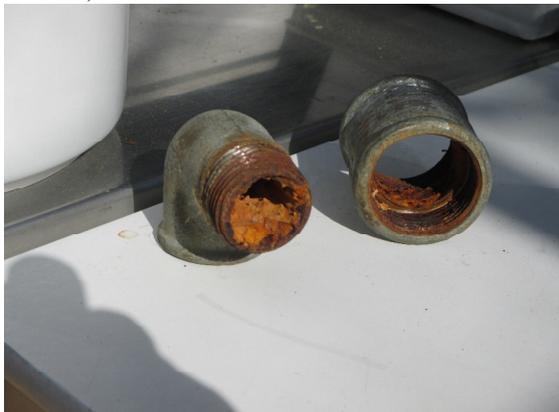
Bild 13, Kaltwasser Rohr nach 40 Jahren

Südlich der Güterbahn ist das Wasser nicht mehr so weich wie nördlich der Güterbahn. Deshalb entstehen Verkrustungen und auch Schäden in den Rohren. Eine Durchrostung wurde bisher noch nicht festgestellt.

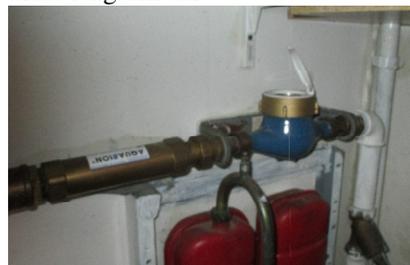
Bild 14, Aquabion Zink Opferanode im Kalwassereingang, beugt Verkalkung vor und löst diese langsam auf.

Das Aqua Bion System schützt vor Durchrostung und Verkalkung. Es besteht aus einer passiven Zinkopferanode, die nach ca. 10 Jahren ausgetauscht wird.

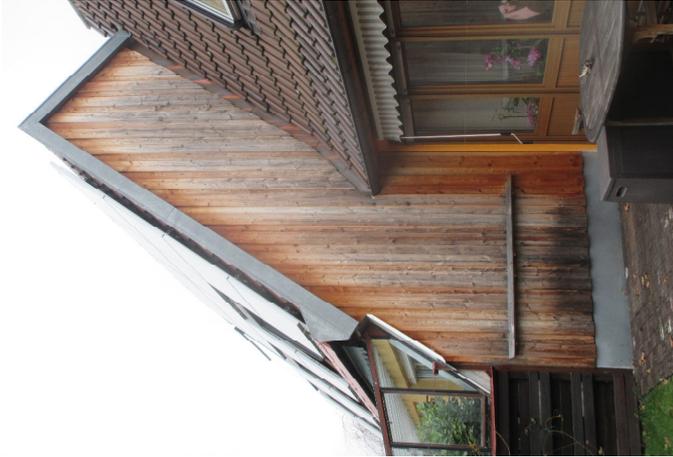
Bild 15, Britzingerstr. 36 Ostgiebelwand 2010 gedämmt.

Der Ost-Giebel wurde 1983 mit nur 4 cm Styropor gedämmt. 2010 wurde eine 16 cm dicke Mineralwoll-Dämmung darüber montiert, die mit einer Boden-Deckel Holz- Schalung verkleidet wurde.

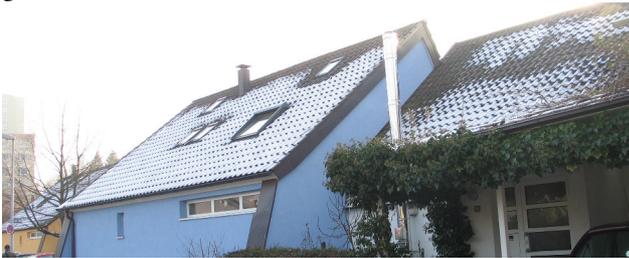
Bild 16, Dächer Britzingerstr. 40 und 34 die beide gedämmte Dächer haben, mit Wärmelecks.

Die Wärmelecks lassen auf Ausführungsmängel schließen, beim Abkleben der Dampfbremssfolie.

Trotz den nachträglich zusätzlich gedämmten Dächern, Bild 16, sind deutliche Wärmelecks sichtbar. (Bei allen anderen Häusern der Siedlung auch.)

Im Haus links um ein Dachfenster herum und durchgehend im Giebelbereich. Hier erfolgte eine Linitherm-Dämmung des Daches mit 100 mm Alukaschierten PU Platten über den Sparren.

Im Haus rechts sind die Lecks im Bereich der an das Dach stoßenden Zwischenwand zu sehen. Hier wurde bis unter die Ziegel mit Mineralwolle gedämmt.

Man kann bei den fotografierten Dächern mit den Wärmelecks von Ausführungsmängeln sprechen, die leider fast immer zu beobachten sind.

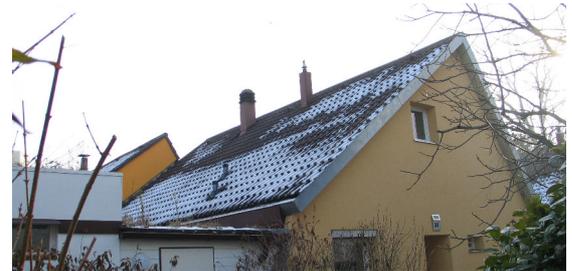
Bild 17, Britzinger 36 vor der Dachdämmung mit sichtbaren Wärmelecks.

Im Bild 17, sind am Haus Britzinger 36 vor der Dachdämmung, auch noch deutliche Wärmelecks sichtbar.

Die waagrecht verlaufende Schneefreiheitszone ist die Stelle wo die Zimmerrückwände an das Dach stoßen. Siehe unten Bild 17a, die weißen Gipsdielen.

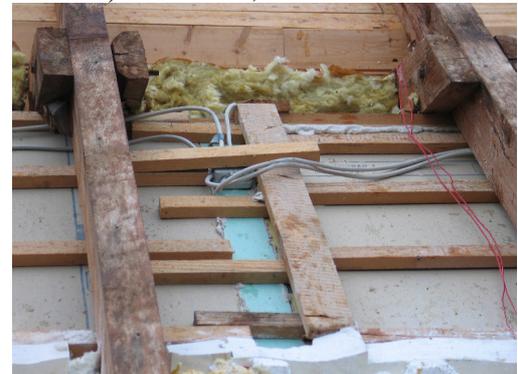
Bild 17a, Dach hinten, ohne alte Dach Dämmung.

Die Gipsdielen sind schon oben gekürzt worden nach dem Entfernen der alten Dämmung. Sie stießen zuvor teilweise bis knapp unter die Ziegel.

Die Dämmung wird nun nicht mehr durch die Gipsdielen darunter geschwächt.

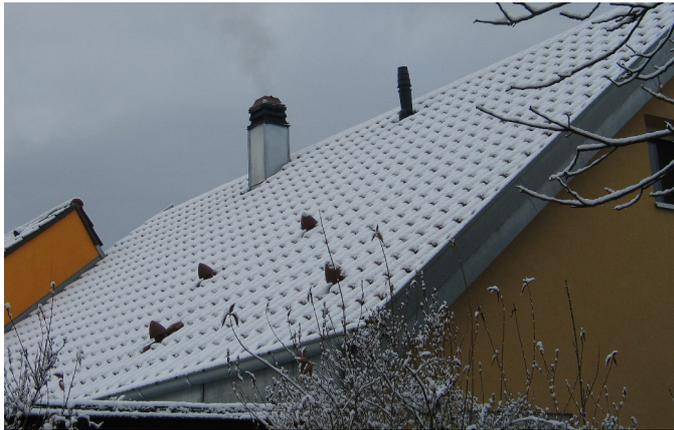
Bild 18, Britzinger 36 nach Dachdämmung ohne Wärmelecks.

Hier im Bild 18 ist nach der 2010 erfolgten Dachdämmung kein Wärmeleck mehr sichtbar.

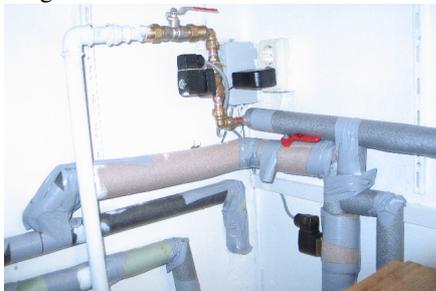
Bild 19, Waschmaschinen Warmwasser Mischer, Magnetventile im HA-Raum.

Die Magnet Ventile werden von der Steuerung im Bild 20 nach dem Waschprogramm Programm gesteuert. Die Steuerung hat einen Temperatursensor am Einlaufwasserhahn. So wird Strom gespart.

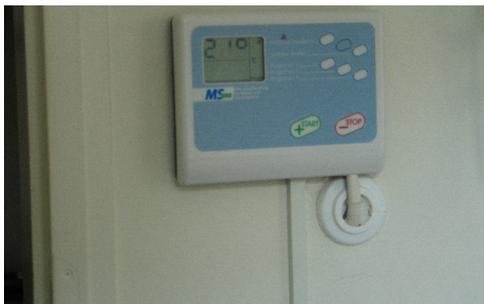
Bild 20, Steuerung für Waschmaschinen Warmwasser Mischer

Die MS Steuerung im Bild 20 versorgt die Waschmaschine mit abwechselnd warmem und kaltem Wasser der richtigen Temperatur, je nach Wasch Programm. Das spart Strom ein, der nicht zum Aufheizen gebraucht wird.

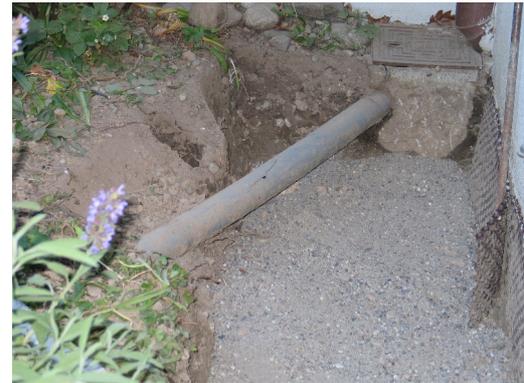
Bild 21, Regenwasser Abzweig spart Trinkwasser zum Gießen ein.

Im Regenwasser Abzweig Kasten ist ein Boden mit Überlauf und Ablauf in das waagerechte Rohr zum Tiefspeicher eingebaut. Erst wenn dieser voll ist läuft das Regenwasser in die Kanalisation ab.

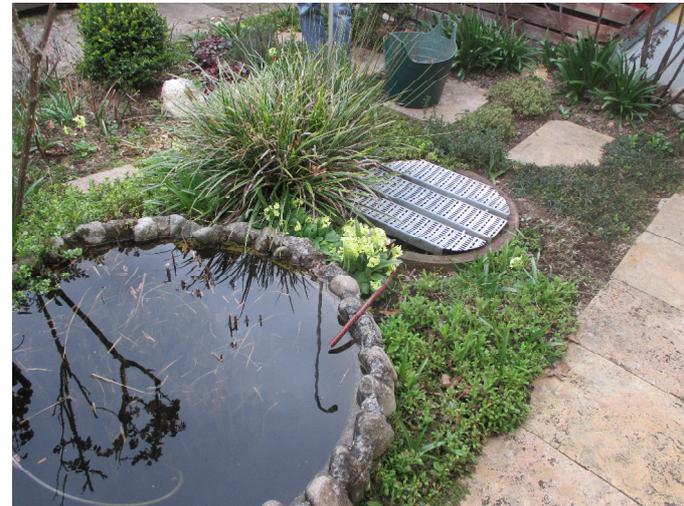
Bild 22, Regenwasser zum Gießen im Teich, mit Tiefbecken als Sammler dahinter

Einer unbeabsichtigten Schnaken Züchtung beugen zwei Goldfische und 4-6 Molche auch im Tiefbecken vor, welche die Schnakenlarven fressen.

Das Wasser wird über eine Eigenbau- Pumpe, die nur mit Luft betrieben wird, aus dem Tiefbecken in den Teich gefördert. Dort werden die Gießkannen gefüllt. Die Luft wird mit einer 12V DC Luft Pumpe erzeugt, die mit Solarstrom über Accus versorgt wird.

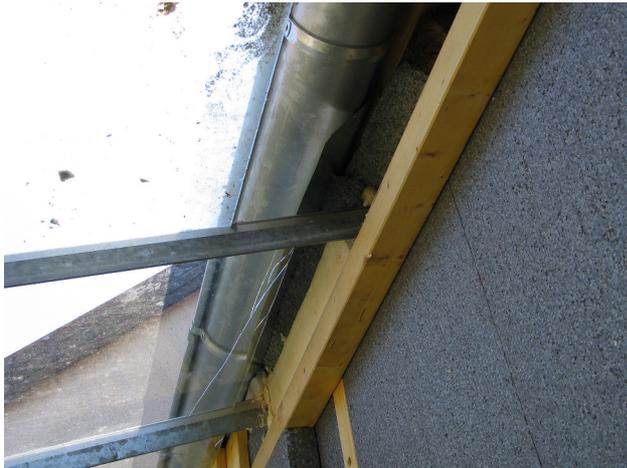
Bild 23, Rückwand Dämmung von Britzingerstr. 38 durch M. Konstanzer, Britz. 36.

Ansicht oben. Darüber kommt noch eine 2,5 cm dicke Boden Deckel Schalung, links oben schon sichtbar.

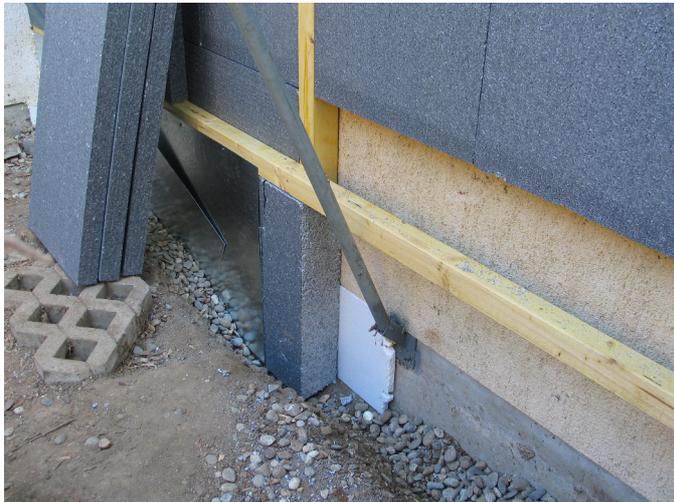
Bild 24, Rückwand Dämmung von Britzingerstr. 38 durch M. Konstanzer.

Ansicht unten: Auch der Sockelbereich ist hier gedämmt bis auf 35cm Tiefe. Das ist am Haus Britz. 36 noch gar nicht gemacht, weil auch das vom Nachbarn verwehrt wird.

Die Dämmung am Haus 38 ist insgesamt 16 cm dick. Darüber liegt eine 2,5 cm dicke Boden Deckel Holz Schalung.

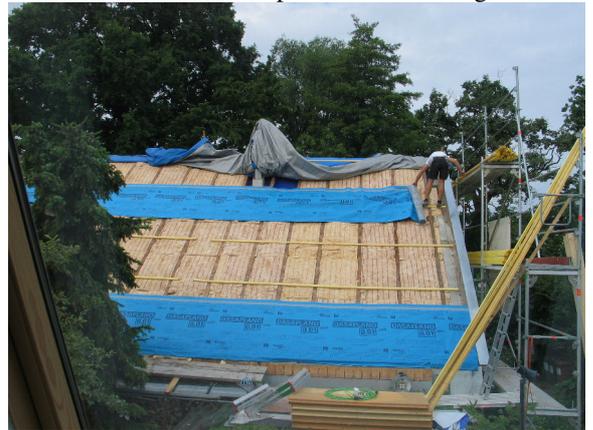
Bild 25, Dachdämmung Britzingerstr. 38, in 2013, wie zuvor bei Nr. 36. Es fehlen noch die Gutex Platten über den Sparren und die Ziegel.

So eine Dämmung, bis Oberkante Sparren plus 8cm Gutex Weichfaserplatten oben drauf hat das Haus Britzingerstr. 36 ebenfalls 2010 mit der Dach Neudämmung bekommen.

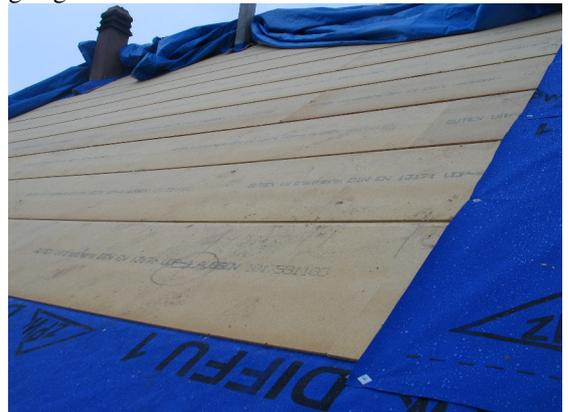
Bild 25a, Britz. 36, Gutex Platten über die Sparren gelegt.

Hier fehlen nur noch die Konterlatten, Dachlatten und die Ziegel.

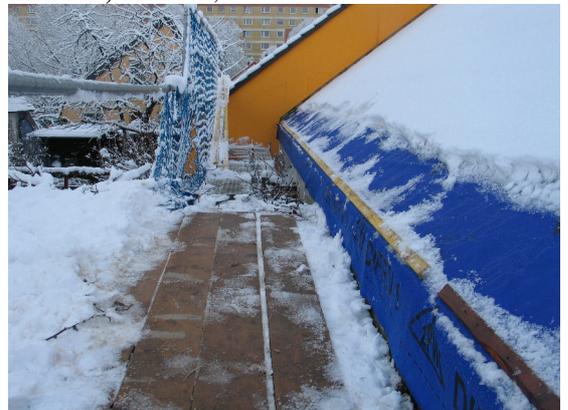
Bild 25b, Britz. 36, Schnee bei den Arbeiten.

Die Arbeiten wurden behindert durch Schnee. Mit Rücksicht auf den Garten von Haus 34 wurde erst so spät mit den Arbeiten begonnen. Aber auch das wurde gemeistert.

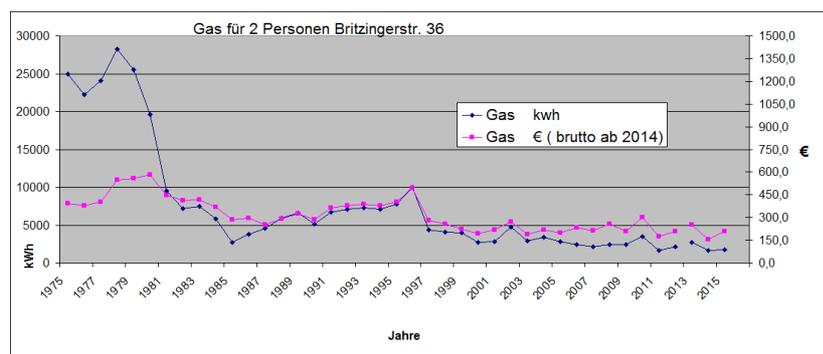
Bild 26, Gasverbrauch für Heizung, Warmwasser und Kochen und Kosten für Gas.

Zu Bild 26: Verschiedene Maßnahmen führten zur immer größeren Einsparung von Gas. Siehe Seite 1 und 4.

Leider wird das Gas trotz den Einsparungen pro kwh gerechnet immer teurer.

Das liegt 1.) an den Kostensteigerungen, aber 2.) auch am immer höher werdenden Grundgebühr Betrag.

Die rote Kurve, der €, zeigt das in einem immer größer werdenden Abstand zu den kwh, der blauen Kurve.

Der Gas Normverbrauch des Hauses liegt bei 25000 kwh per anno für Heizen für 110 qm Wohnfläche und Warmwasser Bereitung.

Wir liegen bei nur 1781 kwh in 2015.

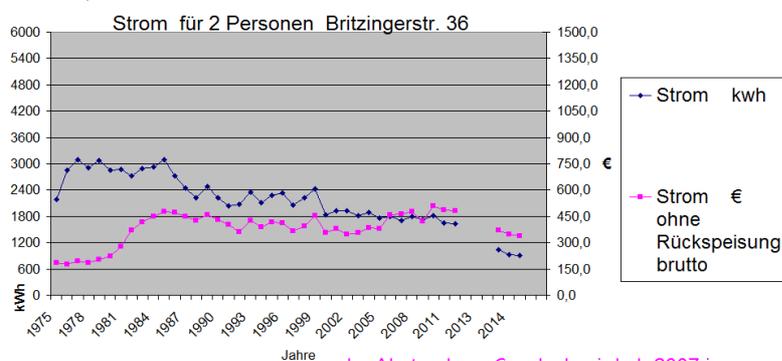
Bild 27, Stromverbrauch und Kosten für Strom.

der Abstand von € zu kwh wird ab 2007 immer größer.

Auch hier wird der Strom relativ zu den kwh immer teurer.

Der Strom Normverbrauch für 2 Personen liegt bei 2700 kwh im Jahr, bei der Badenova sogar bei 3400 kwh.

Wir liegen 2015 bei nur 914 kwh.

Wobei auch der Eigenverbrauch des selbst erzeugten Solarstromes mit ca. 690kwh, den Betrag des bezogenen Stromes seit 2013 sichtbar nach unten gedrückt hat.
